# 製罐品質管理の決定版 可視化・改善の実現へ

～飲料缶向け提案書～

CORNES  
Technologies **コーンズテクノロジー株式会社**

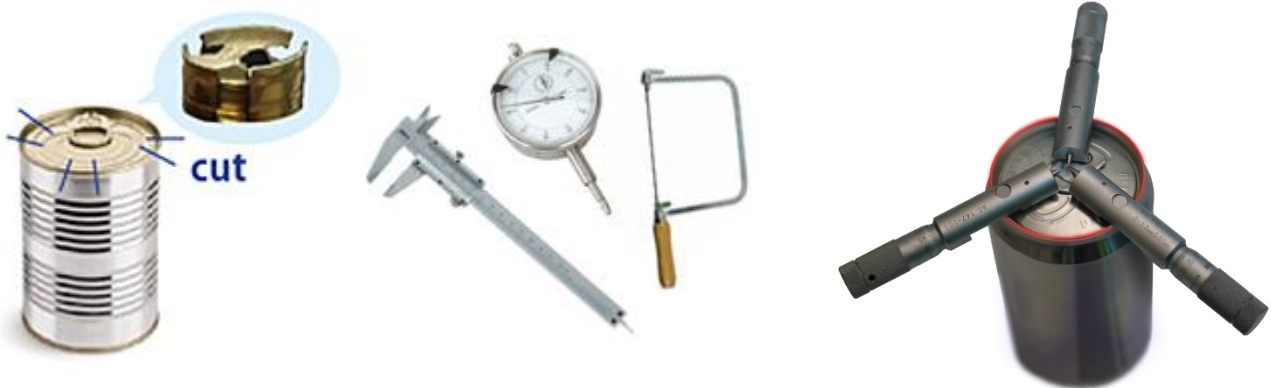
二重巻締（ダブルシーム）とは、飲料・缶詰・エアゾール・オイルフィルタなどの金属製の容器に対して中身を充填後、缶胴に缶蓋を被せ、缶蓋のカールを缶胴のフランジに巻き込み、外側から圧着・接合し、缶容器の密封を保たせる方法です。

缶蓋と缶胴の部分とがそれぞれ二重になることから「二重巻締」と言われています。巻き締めることにより、缶蓋のカール部内側に塗布されているシーリング・コンパウンドが巻締内部の隙間に満たされ密封を保ちます。

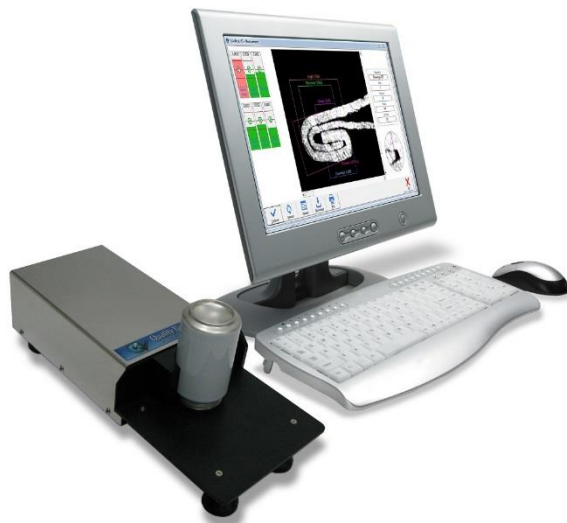
## 飲料缶用の巻き締め検査機 SEAMetal HD Professional

1. SEAMetal：世界で最も多く使用されている  
業界標準の巻き締め検査装置！！
  - a. 最新バージョン 6.2  
Windows 7, 8, 10 に対応
  - b. 全ての寸測定は光学ユニットから  
即座に実施可能
  - c. SEAMetal が巻き締め不良を診断し、解  
決方法を提案
  - d. 簡単操作のソフトウェア
  - e. 巻き締め断面の画像と規格外の警告を  
含む見やすいレポート機能が付属
2. 飲料メーカー向けに設計された光学ユニット
3. 校正ゲージ(校正証書含む)が付属
4. 測定項目：Seam Thickness, Seam Length, Body Hook, Cover Hook, Overlap

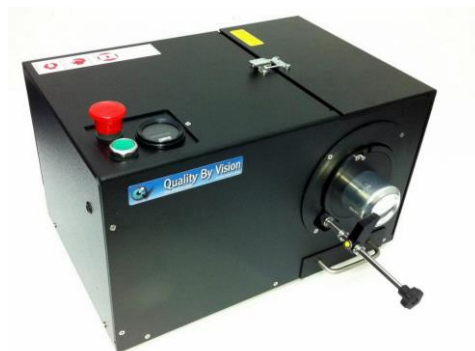
## 飲料缶用切断機 TBS-A1C ツインブレードシームソー

1. 飲料缶を完璧にカットするための最適な設計
2. HSS ブレード (Ti とカーバイドのオプション有) と  
高速モータ (2800rpm) による安全・高速切断
3. 繰り返し使用可能で安全且つ完全に缶をセットする  
ためのスリーブアタッチメント
4. 通常使用でブレードに触れ無い安全・安心設計
5. 標準で 211 径対応、(缶胴径に応じてスリーブを作成可能)

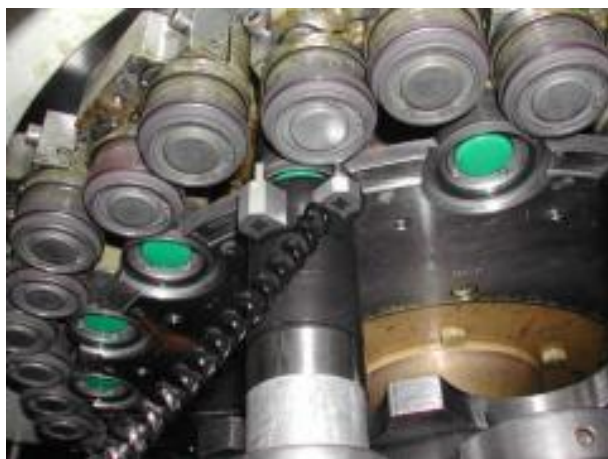
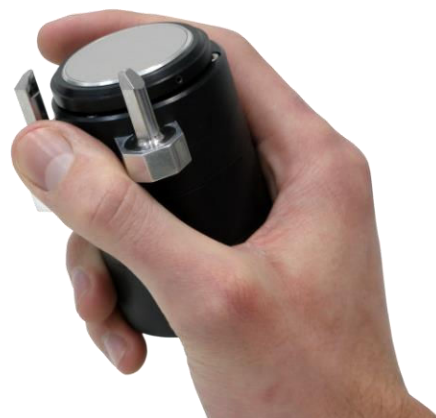
## シーマーセットアップ用 クリアランスゲージ

1. あらゆるシーマーに対応し、1<sup>st</sup>/2<sup>nd</sup> オペレーションを目視で調整可能
2. シーマーの設定/調整から“推測・経験”による作業を除外
3. 運転前にシーマーが調整されている事が確認可能
4. ほぼ経験なしで巻き締めの問題を短時間で解決可能

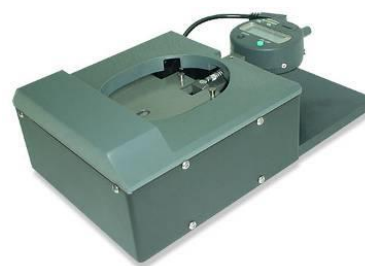
## デジタルシックネスゲージ

- チャックウォールの角度に応じ、測定値は測定者に依存せず
- 測定分解能：0.01mm (10 $\mu$ m)
- 業界最高の GR&R 評価
- SEAMetal にデータ取り込み可能  
(注：データ取込ユニット・ケーブルが必要)
- 対応径：200~300(50~77mm)

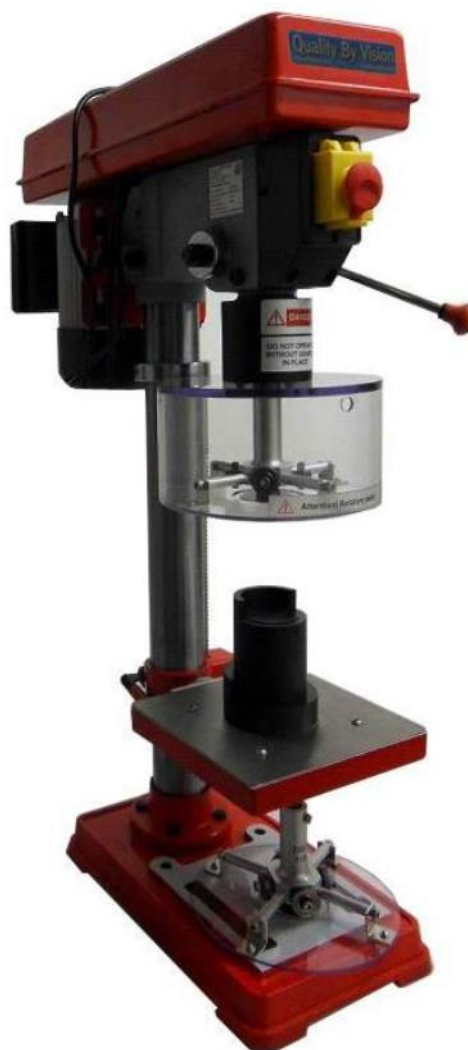
### しわ評価用の電動シームストリッパ

1. しわの評価のために飲料缶を迅速かつ安全に剥ぐ事が可能
2. 缶ハイトが変わっても対応可能
3. 1種類の缶蓋径に対応  
(※複数の径に対応するモデルも提案可能)
4. 簡単に交換可能な刃とベアリング

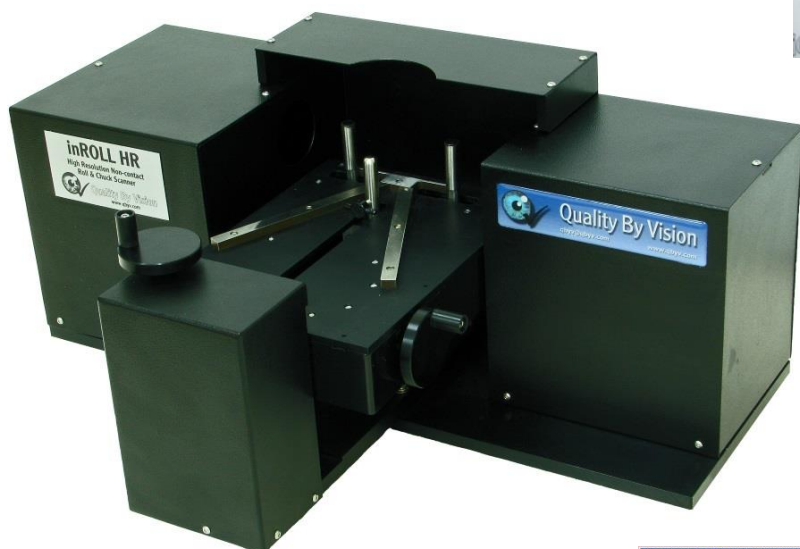
## シーミングロール形状測定機 inRoll

1. プロファイル上のあらゆる角度・距離・径を測定可能
2. CAD 図面への出力・測定した形状との比較機能
3. リファレンスとして CAD 図面の取り込み可能
4. 高分解能光学ユニット (測定分可能 4 $\mu$ m/pixel)

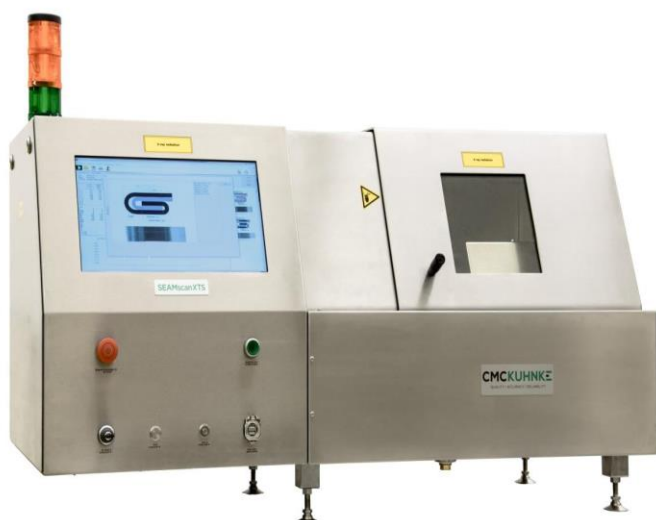
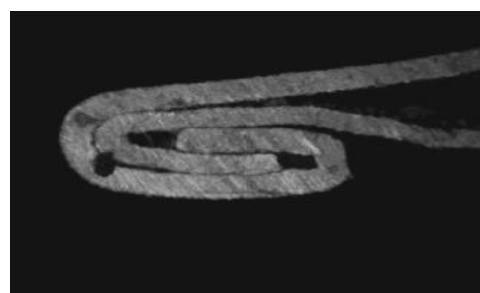
## 非破壊・X線巻き締め検査装置 SEAMscanXTS Ⅲ

1. 非破壊且つ自動で巻き締め部の各パラメータ（ハイト、BD、CHなど）を360°一周分測定
2. 専用SPC用ソフト **Visionary QC™**によるデータ収集及びSPCレポート機能
3. 独自の“シャッター技術”により、従来の非破壊検査機で検出が難しいリンクルを検出
4. あらゆる缶サイズに対応：直径40~158mm（200-603及び109-502の2タイプ有）
5. 測定分解能：巻締検査部±0.003mm、リンクル部1%、グラフィック5%
6. 測定確度：巻締検査部±0.01mm、リンクル部5%
7. 測定は非破壊・自動で実施
8. 1缶あたりの360°測定時間：約60秒（直径52mmの場合）
9. 日本語対応
10. 容易なメンテナンス性（低電圧X線管で廃棄も容易）
11. 有資格者不要

提案#	主な構成内容の説明	備考
3	<p data-bbox="177 237 906 271"><b>非破壊・X線巻き締め検査装置 SEAMscanXTS III</b></p>   <ul style="list-style-type: none"> <li>✓ SEAMscan XTS III X線非破壊巻き締め検査装置</li> <li>✓ 高感度 X線検出器（数千の輝度レベル検出可能）</li> <li>✓ タッチスクリーン付きの PC が統合されたシステム</li> <li>✓ リンクル（しわ）の検出を可能にした新しいアルゴリズム</li> <li>✓ 360°全周スキャンが可能</li> <li>✓ 容易なメンテナンス性（低電圧 X線管で廃棄も容易）</li> <li>✓ 有資格者不要</li> </ul>	<p data-bbox="1050 237 1549 389">非破壊で 360° 全周の巻き締め検査の導入を検討されるユーザに最適な“オールインワン”タイプの非破壊・X線巻き締め検査機装置です。</p> <p data-bbox="1050 439 1549 591">独自の“シャッター技術”により、従来の X線検査機と比較し、検査に必要な画質を大きく改善し、測定時間の短縮を可能にしています。</p> <p data-bbox="1050 640 1549 703">測定時間は、52mm の直径の場合、断面画像と 360° スキャンで約 60 秒です。</p>
4	<p data-bbox="177 902 975 936"><b>非破壊 360°巻き締め検査装置 SEAM360（飲料缶専用）</b></p>   <ul style="list-style-type: none"> <li>✓ SEAM360 光学式非破壊巻き締め検査装置</li> <li>✓ Thickness・Length を 360° の一周分測定</li> <li>✓ 幅広い缶サイズに対応（直径：48～78mm）</li> <li>✓ 測定分解能：Thickness、Length 0.005mm(5um)</li> <li>✓ 1 缶あたりの測定時間：5～10 秒（直径サイズに依存）</li> <li>✓ SPC・データ収集・レポート付属</li> <li>✓ サイクルあたりの測定缶数はプログラム可能</li> <li>✓ 校正証書（校正証明書）を付属</li> <li>✓ USB 接続のインターフェイス</li> </ul>	<p data-bbox="1050 902 1549 1055">非破壊で 360° 全周の巻き締め検査の導入を検討されるユーザに最適な“小型”タイプの非破壊・光学式巻き締め検査機装置です。</p> <p data-bbox="1050 1104 1549 1368">数秒で、全周におけるシーム部の厚さ・高さ/長さを測定し、バンプ・ひび割れ・ドループ・割れ目などの問題を容易に取得し表示する事ができます。ワークが内蔵モータによって回転され、すべての測定値が自動的に取得されるため、オペレータに負担は与えません。</p>

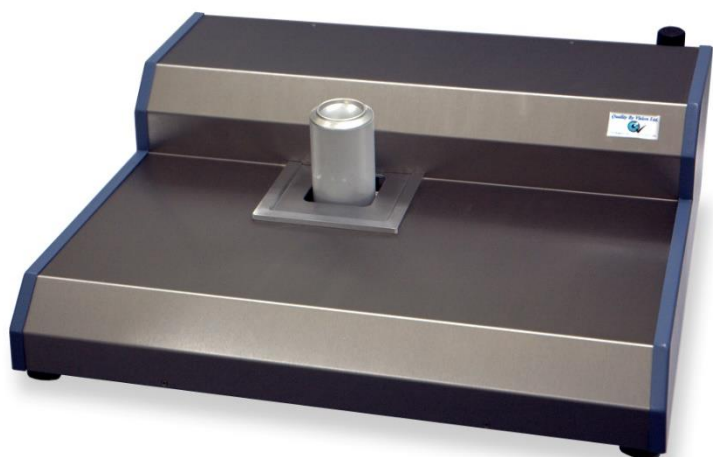
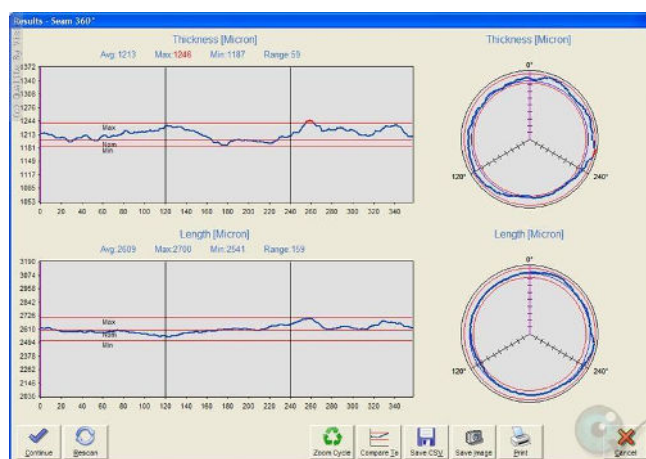
## 非破壊 360°巻き締め検査装置 SEAM360(飲料缶専用タイプ)

1. 非破壊且つ自動で巻き締め部の Thickness・Length を 360°一周分測定
2. ソフトウェアには規格、レポート、SPC(統計解析機能)、グラフ表示機能が含む
3. あらゆる缶サイズに対応  
(飲料缶用 : 48~78mm)  
(食缶用 直径 : 48~157mm)
4. 測定分解能 : Thickness, Length 0.005mm(5 $\mu$ m)
5. 測定は非破壊・自動で実施
6. 1缶あたりの測定時間 : 5~10 秒(径により前後)
7. ソフトウェアに内蔵する SPC・レポート機能に加えて、測定値は SPC/データ収集システムに出力可能
8. サイクルあたりの測定缶数はプログラム可能
9. 校正証書(校正証明書)を付属
10. USB 接続のインターフェイス

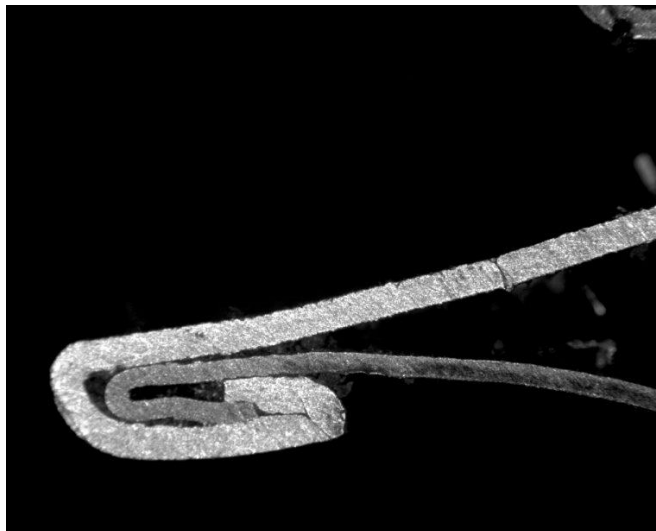
### 2. Drooping

Droop はカバーフック R 部の底部の下に発生する滑らかな突起を示します。悪化すればカバーフックが短いか無い状態になります。False seam に似ていますが、まだ目視で確認する事ができます。最終的には False seam に繋がります。

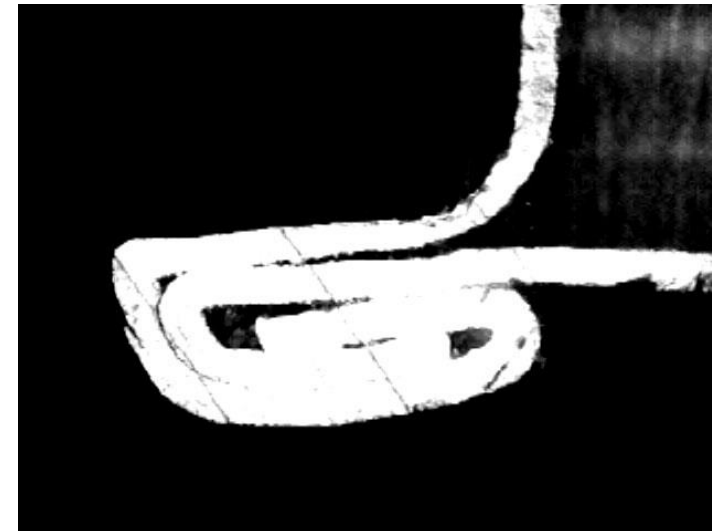
### 3. Sharp Seam

Sharp seam は、巻締部のエッジがシャープに見える典型的な巻締め不良です。他の巻締め不良と同様の消費者に対する潜在的な害を超えて、怪我に発展する可能性もあります。

正常な巻締め部のエッジと比較して、鋭い巻締部によって作成された金属は脆い可能性もあり、比較的簡単に壊れる可能性があります。

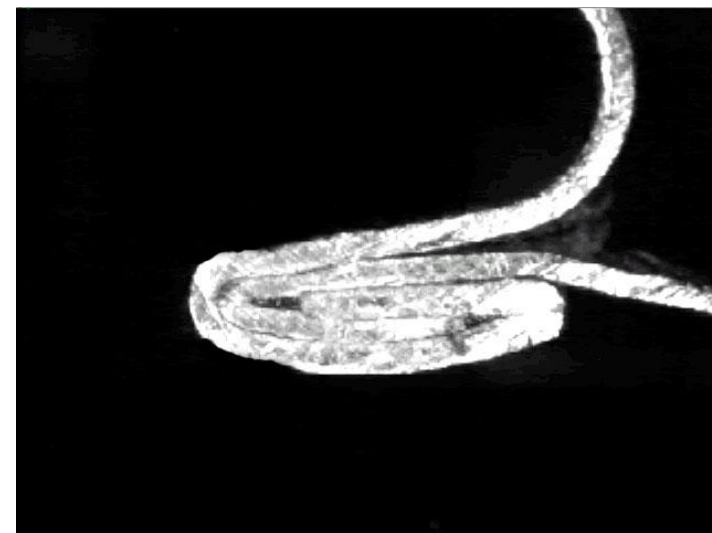
## 9. Tight Seam Thickness

Thickness が極端に短い場合、蓋側のカールの亀裂、シーリングコンパウンドの染み出し Seam Bump の発生などの悪影響に繋がる可能性が有ります。

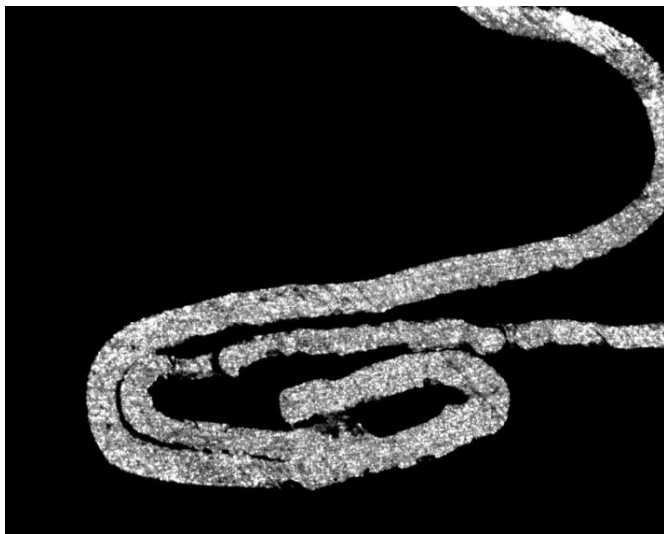
## 10. Loose Seam thickness

2nd 巻締の調整が不十分な場合、Thicknessの厚みが大きくなる場合があります。この状態が切断時に発生した物ではない事を検証する為、切断前の状態でも検証することが重要です。巻締不良だった場合、内容物が漏れる等の深刻な問題が発生する可能性があります。
